Innovationen	Technologieberatungen	Initiativen	Pilotseminare	Kooperationen
--------------	------------------------------	-------------	---------------	---------------

Havarie an einer Fließlinie in einem Holzverarbeitenden Betrieb

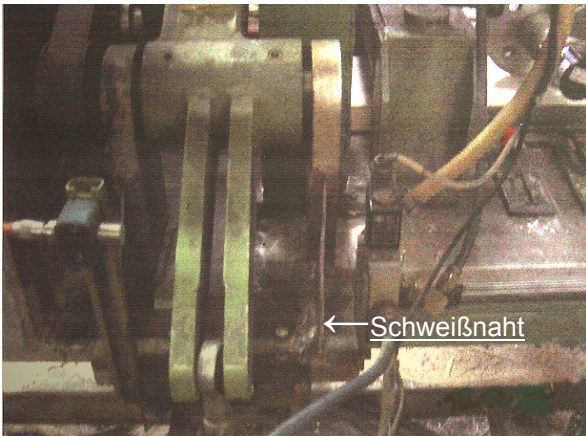
In diesem Holzverarbeitenden Unternehmen kam es an einer Fließlinie zu einem ungewollten Produktionsstillstand. Was war geschehen? Ein relativ großer Maschinentisch aus 30 mm starken Aluminium war gebrochen. Die Anschaffung eines neuen Tisches wäre mit relativ hohen Kosten verbunden und wäre auch, nicht so kurzfristig zu bekommen. Die Firma hatte aber einen größeren Kundenauftrag zu erfüllen, mit welchem evtl. Folgeaufträge verbunden sind.

Der reparierte Maschinentisch

Die Reparatur wurde entsprechend der erarbeiteten Technologie erfolgreich durchgeführt. Dabei konnten die bestehenden Qualitätsanforderungen eingehalten werden. Der Auftraggeber bekundete sein Interesse, auch zukünftig diesen Metallbaubetrieb bei ähnlich gelagerten Problemen zu beauftragen.

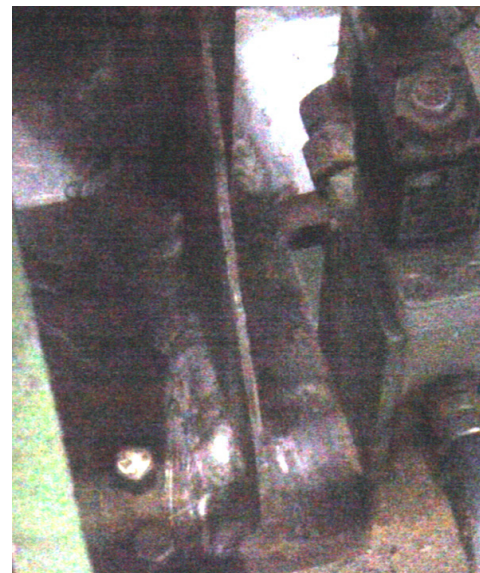
Die Schweißnaht in der Detailansicht
